SCHEMA DI RESTAURO

Sfera armillare eliocentrica

Museo Caffi Bergamo

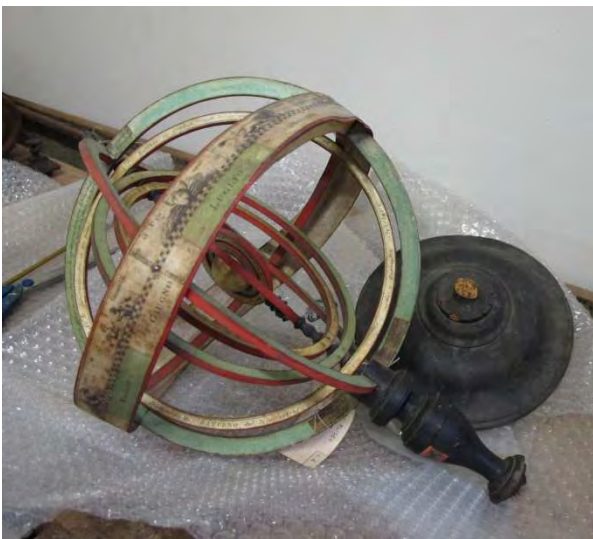
Il legno della base della sfera presenta i segni di un forte attacco da parte di insetti xilofagi che ha pesantemente indebolito la struttura fino alla rottura della colonna. La carta e la pittura delle armille sono coperte da depositi di polvere inglobati nella vecchia vernice imbrunita. Uno dei settori di carta è staccato. Manca la sfera rappresentante la terra e parte del sistema che riproduceva il suo movimento di rotazione. La fascia con l'eclittica e lo zodiaco presenta deformazioni.

Prima del restauro

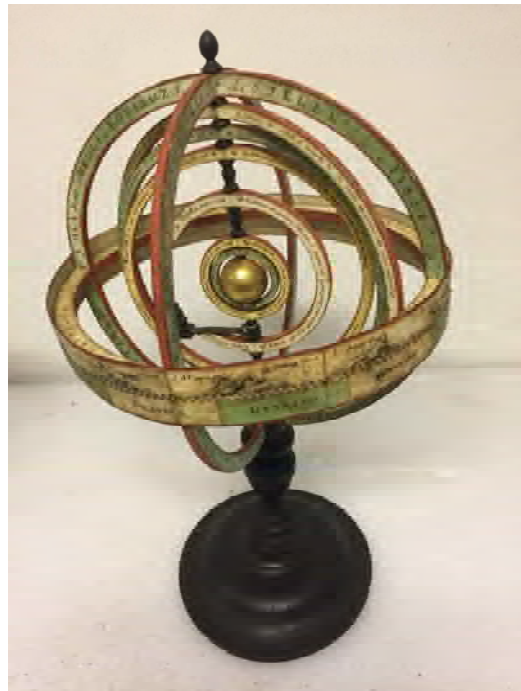
Dopo il restauro

Dopo una serie di prove di solubilità sulla vernice imbrunita che ricopriva le armille, ci siamo orientati per una pulitura con un gel di idrossipropilcellulosa in acqua e alcool, con concentrazioni e proporzioni diverse a seconda della necessità. L'obiettivo è stato di trovare sempre un bilanciamento fra la necessità di ripristinare la lettura delle iscrizioni grazie alla rimozione della vernice deteriorata e la conservazione della stampa e dei colori originali. Il settore di carta stampata staccato è stato fatto riaderire con idrossipropilcellulosa. La fascia con l'eclittica e lo zodiaco è stata rimessa in forma. Il legno della base è

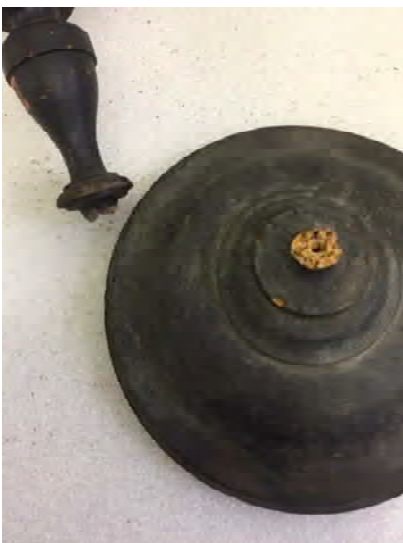
Particolare della base prima del restauro

stato trattato con Permetar antitarlo e consolidato con iniezioni di Paraloid. Le due sezioni della colonna di base sono state riunite, con ricostruzione di alcune parti, con Araldite. Abbiamo giudicato necessario inserire un perno in acciaio per rendere la struttura più solida. Non è stato giudicato opportuno ricostruire la terra per mancanza di informazioni abbastanza dettagliate sulla configurazione originale.

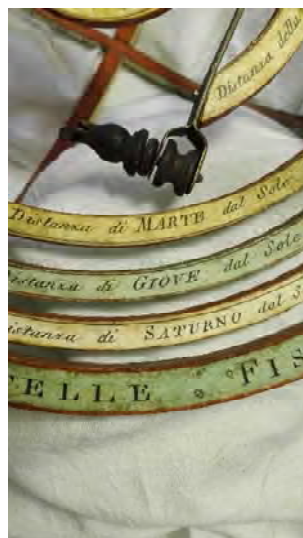
Particolare della parte superstite del sistema di

rotazione della terra

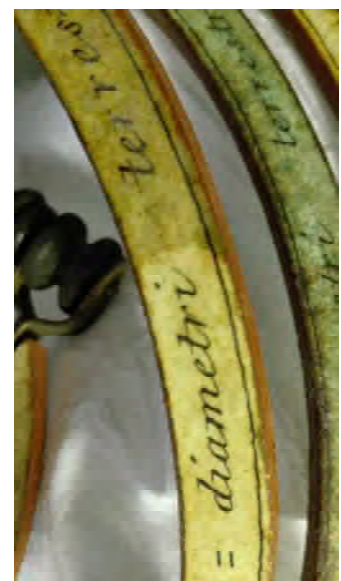
Durante la pulitura
