SCHEDA DI RESTAURO

Bobina di induzione con interruttore rotante

Museo Caffi Bergamo

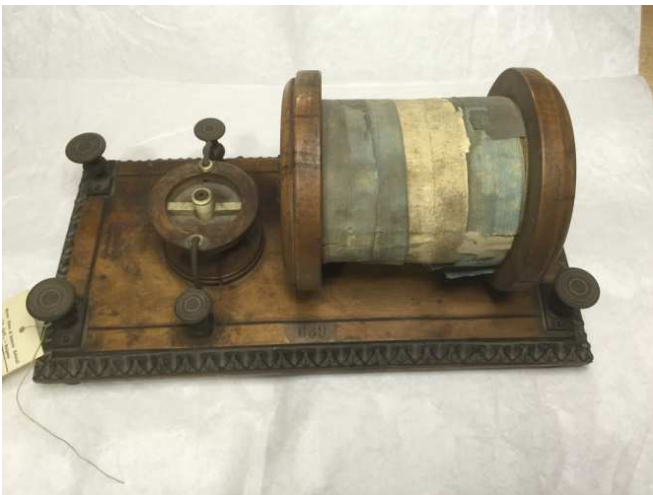
Prima del restauro

Presenza di depositi di polvere. Risulta molto danneggiata la stoffa, ormai estremamente fragile, che ricopre il secondario e mancante la parte mobile dell'interruttore rotante. La consueta vernice protettiva dell'ottone risulta completamente assente. Con opportune prove verrà accertata l'integrità del circuito elettrico.

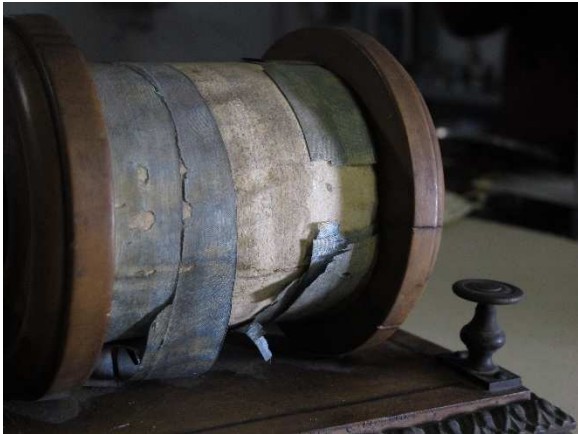
Il nastro di seta irrimediabilmente deteriorato

La seta di copertura del secondario era completamente deteriorata e assolutamente irrecuperabile, è stato quindi necessario sostituirla con un nastro di seta di colore simile all'originale per colore e tessitura.

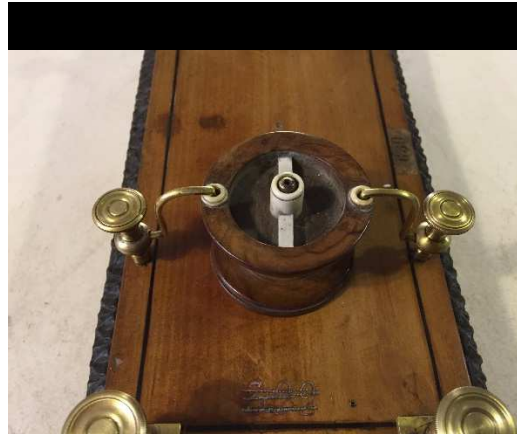
Particolare dell'interruttore mancante di parti dopo il restauro

Gli avvolgimenti della bobina sono in buono stato e il circuito elettrico è stato revisionato e ripristinato, ma mancando una parte dell'interruttore non è stato possibile ripristinare il funzionamento. Dopo diverse indagini e una ponderata valutazione è stato deciso di non ricostruire la parte mobile dell'interruttore per la mancanza di informazioni precise sui suoi dettagli tecnici.

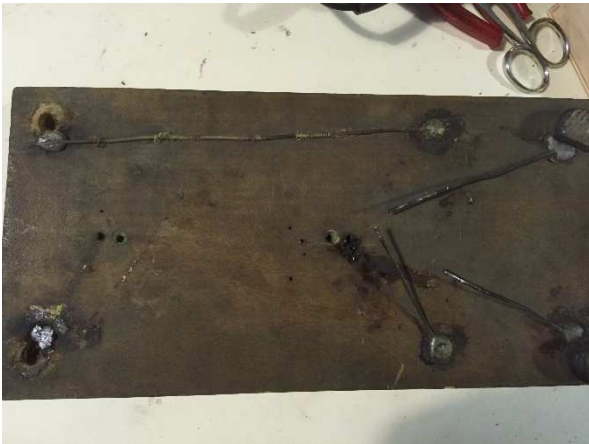
Parte del circuito elettrico durante l'intervento

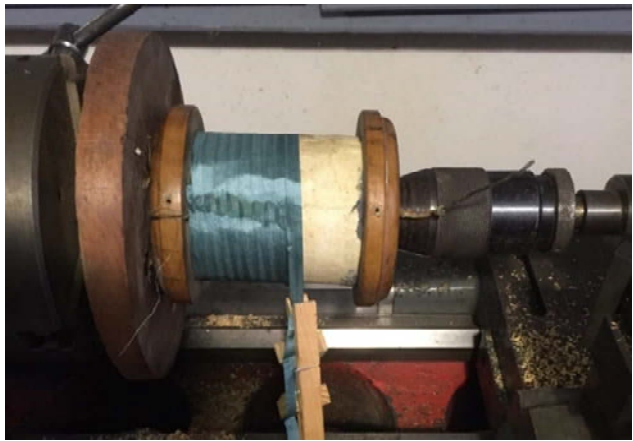
Durante il riavvolgimento nel nastro di seta
