SCHEMA DI RESTAURO

Pompa pneumatica

Museo Caffi Bergamo

Carlo Grindel, Milano

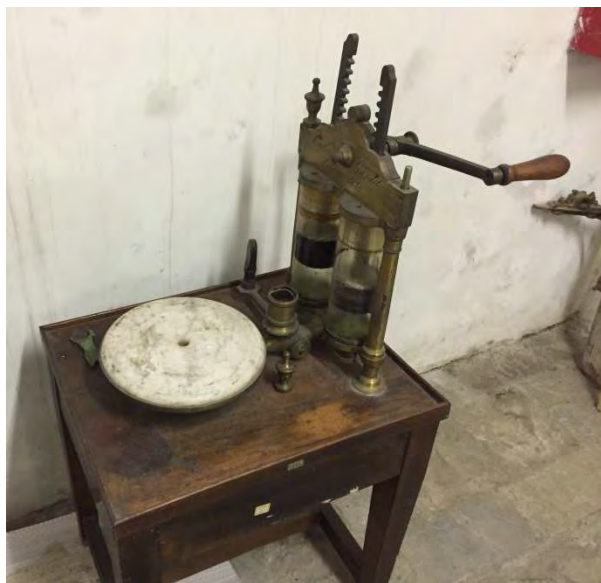
La pompa presenta uno stato di conservazione non ottimale ma stabilizzato, non è più in grado di funzionare a causa della perdita di tenuta stagna dei giunti e della rottura di uno dei corpi di tromba in vetro. Pesanti incrostazioni d'olio e grasso sono diffuse in tutte le parti meccaniche e nei pistoni, tanto da impedirne la corsa. La base in legno presenta i segni di una infestazione di insetti xilofagi non più in corso. La campana di vetro è mancante. La provetta del manometro a mercurio è spezzata. Le parti in ottone conservano la verniciatura (laccatura) originale che si presenta variamente conservata.

Prima del restauro

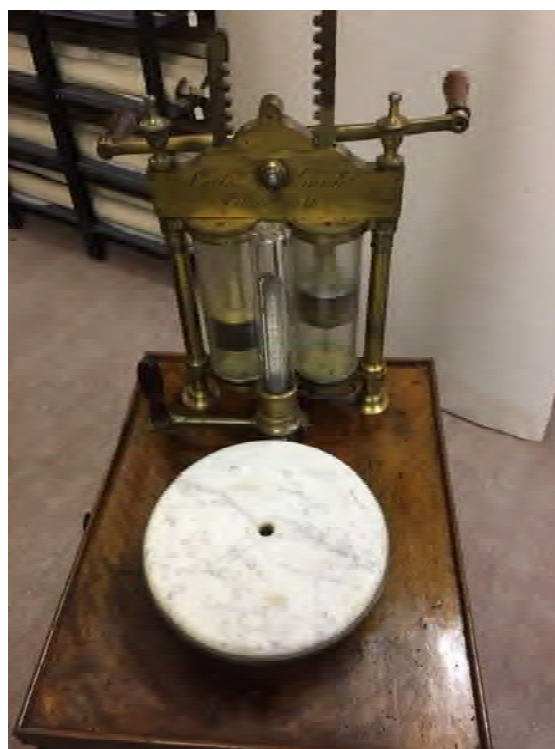
Dopo il restauro

Le parti in legno sono state trattate con prodotto antitarlo e successivamente stuccate. Il legno è stato ripulito con acqua demineralizzata e tensioattivo, su di esso si è poi proceduto ad una leggera laccatura a tampone. Il marmo è stato pulito con acqua demineralizzata e tensioattivo. Le parti in ottone sono state ripulite con ligroina, nonostante la laccatura originale si presenti in alcune parti deteriorata, si è ritenuto opportuno conservare la verniciatura originale riprendendola in alcuni punti con una vernice poco colorata a base di alcol e gommalacca per assicurare una adeguata protezione alla lega. Estremamente difficile è stato sciogliere il grasso che bloccava i pistoni nei cilindri, questo sono stati liberati grazie ad una lunga ed accurata azione meccanica condotta con un contenuto riscaldamento delle parti. Le valvole inserite nei pistoni sono state smontate e accuratamente pulite dalle incrostazioni del lubrificante. I cilindri sono stati accuratamente ripuliti e quello spezzato è stato incollato con Araldite 2020. I pistoni sono stati infine re-introdotti nei cilindri e leggermente lubrificati. Il vetro della provetta del manometro è stato ricomposto con Araldite 2020 e fissato all'interno della ghiera per avvitarla alla struttura. La macchina adesso consente il movimento dei pistoni comandati dal manubrio, ma riguardo al funzionamento potrà avere solo una limitata efficacia per la poca tenuta stagna delle guarnizioni e dei giunti.

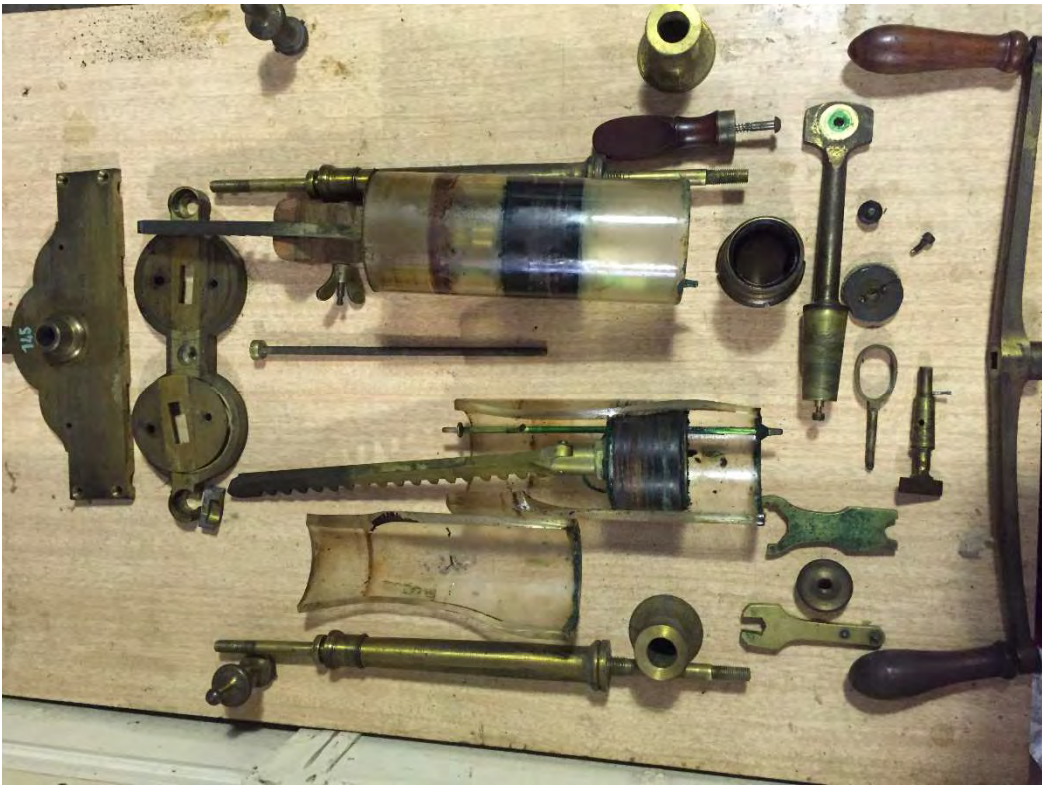
Le varie parti dopo lo smantaggio e prima della pulitura (si noti il cilindro spezzato)

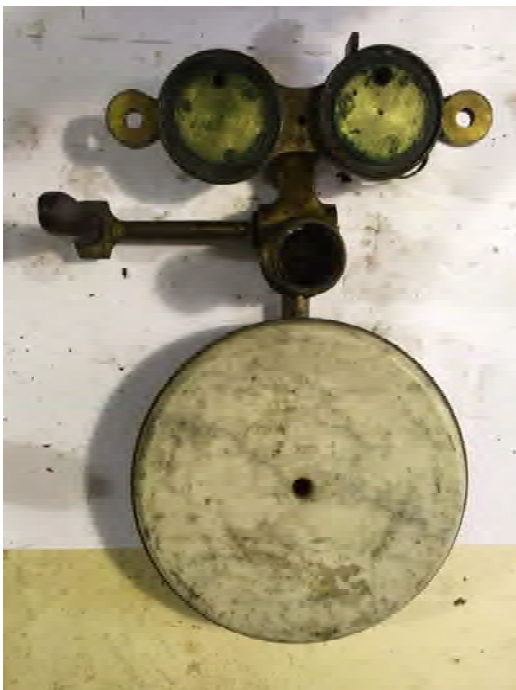
Parte smontata, prima del restauro

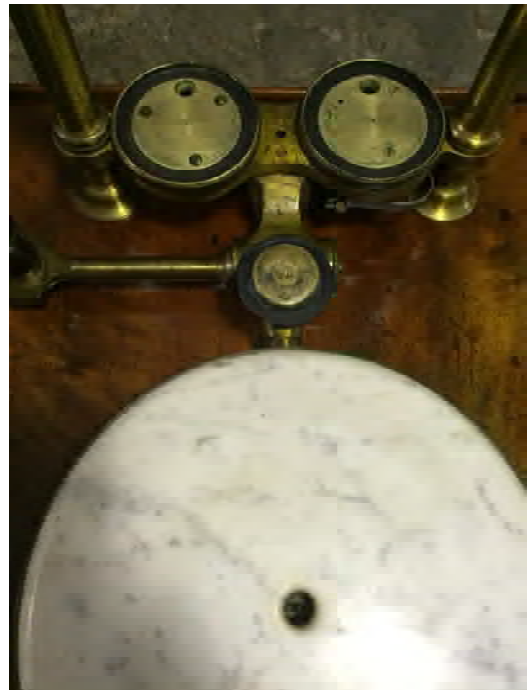
La stessa dopo l'intervento e rimontata

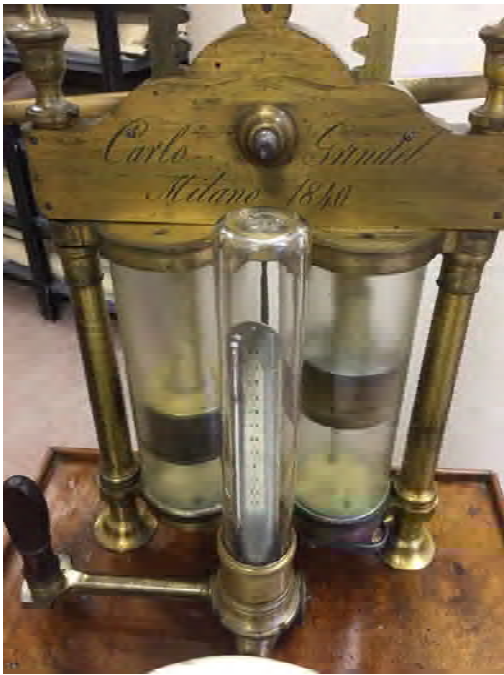
Particolare con la firma dopo l'intervento

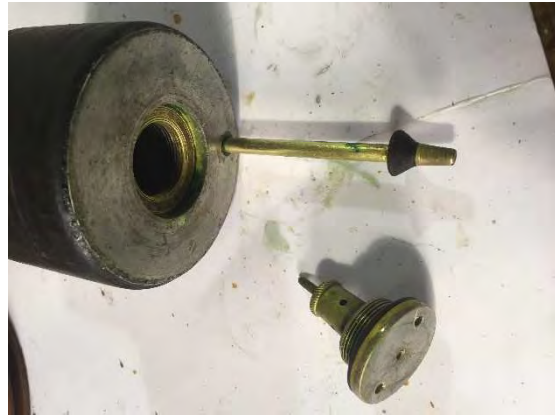
Particolare del fondo del pistone con la valvola durante la pulitura
