SCHEDA DI RESTAURO

Macchina pneumatica tipo Cuthbertson

Museo Caffi Bergamo

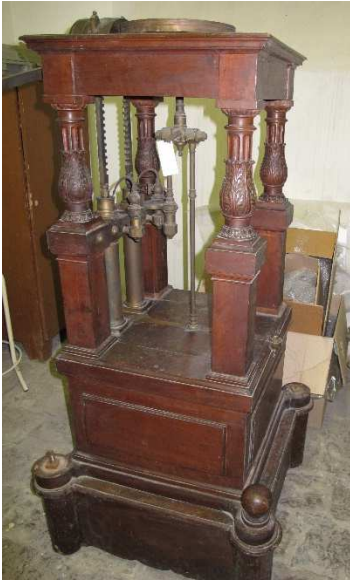
La macchina si presenta in uno stato di conservazione non ottimale in quanto non funzionante (pistoni bloccati e guarnizioni originali di cuoio completamente deteriorate) e mancante di diverse parti quali la campana di vetro da porre superiormente e tutto il sistema necessario per usarla come pompa di compressione. Le parti in ottone risultano ossidate e quasi totalmente mancanti della

consueta vernice protettiva originale. I pannelli e lo sportello per chiudere lo scomparto sopra lo zoccolo sono staccati, mancano numerosi pezzi delle modanature decorative in legno. Il meccanismo dei pistoni è bloccato dalle incrostazioni del lubrificante che ricoprono anche buona parte degli altri elementi di ottone.

Prima del restauro

La pompa è stata interamente smontata. Le parti in ottone sono state accuratamente ripulite dalle incrostazioni con bagni di petrolio ed azione meccanica, quelle "a vista" sono state poi laccate con la lacca per l'ottone (vernice a base di gomma lacca, resine e coloranti naturali). Le guarnizioni in cuoio sono state ricostruite soprattutto per assicurare l'aderenza dei vari elementi metallici. È stato necessario sostituire la piccola asta filettata che tiene la valvola sul fondo di uno dei cilindri. Le parti in legno sono state ripulite, gli elementi mancanti (modanature) sono stati ricostruiti in legno o integrati con Araldite. Infine tutte le parti in legno sono state trattate con un prodotto antitarlo (Permetar) e passate a tampone e gomma lacca. Durante lo studio delle varie parti, possibile solo dopo lo smontaggio completo, si è constatato che è troncato il tubo di collegamento fra la piastra di base dei cilindri e il piatto soprastante la macchina. È stata riscontrata inoltre la mancanza delle valvole che regolavano la corretta circolazione dell'olio. La ricostruzione di queste parti sarebbe stata arbitraria per la mancanza di documentazione delle precise caratteristiche tecniche adottate, anche per questo motivo non sarebbe quindi possibile ripristinare l'operatività della macchina.

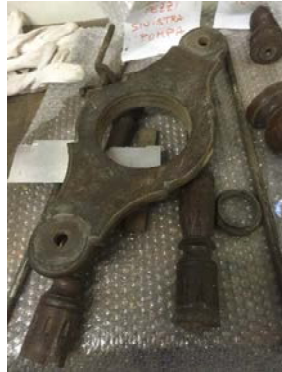
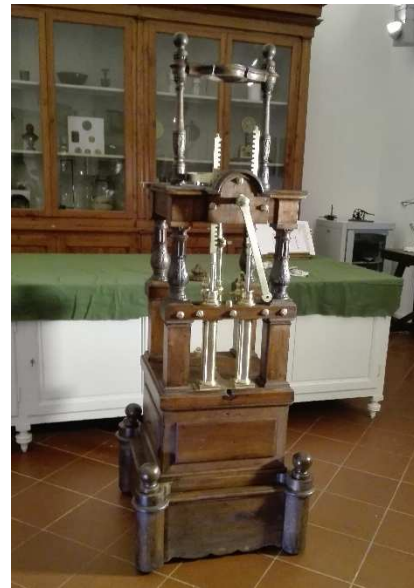
Dopo il restauro

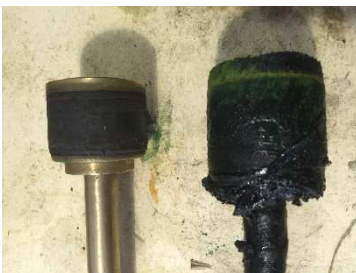
I pistoni prima e dopo la pulitura

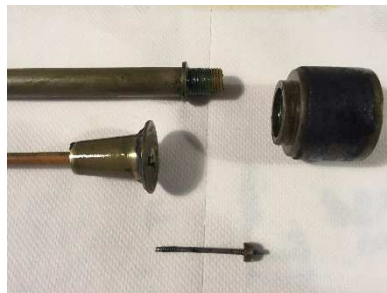
Sistema del pistone e sua valvola durante il restauro

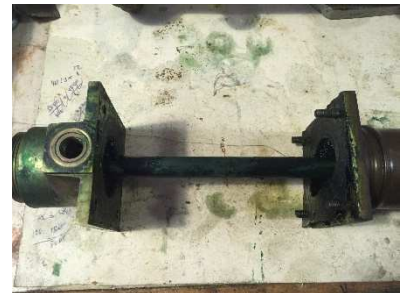
Parti in ottone prima del restauro

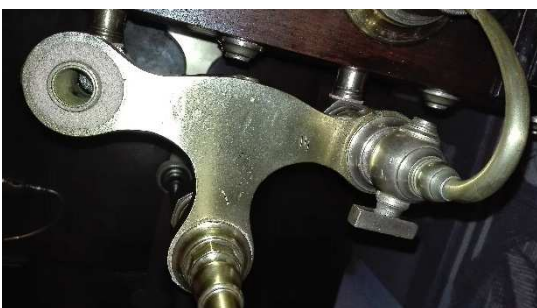
Particolare, notare assenza valvole per Circolazione dell'olio

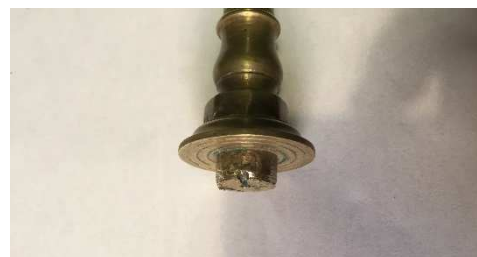
Particolare del tubo di collegamento troncato

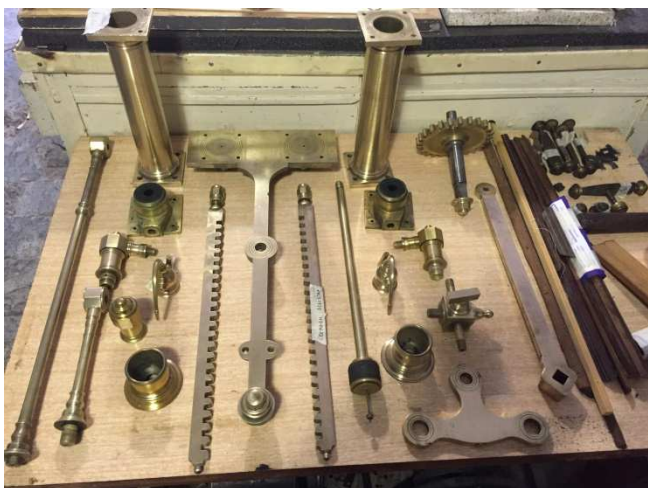
Le varie parti smontate e pulite

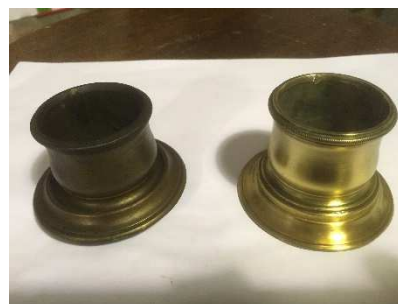
Un elemento prima e dopo pulitura e verniciatura

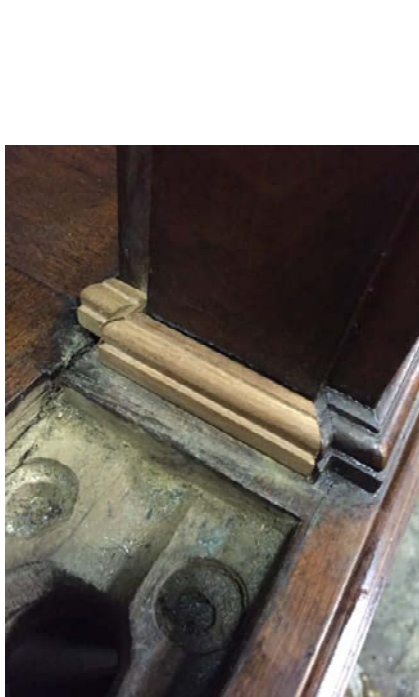
Durante il restauro del legno

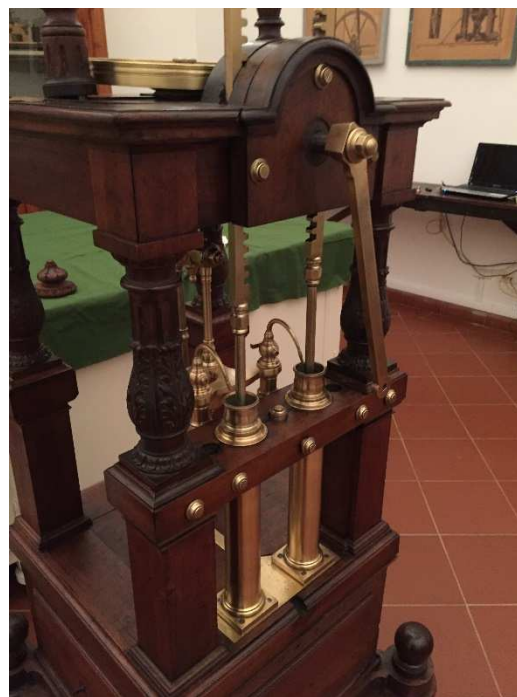
Durante l'assemblaggio delle varie parti trattate
